Reparo – Sonar Super SeaKing Tritech

Check List – Pré & Pós reparo Sonar Super Seaking DST

Cliente: C-Innovation

Serial Number: 07578.199260

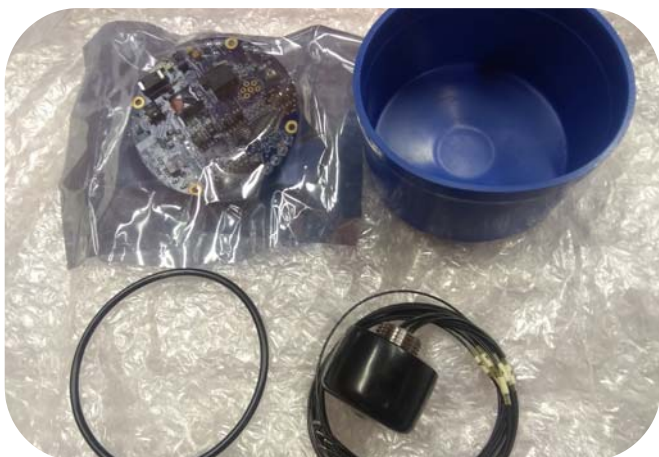
Peças recebidas para reparo

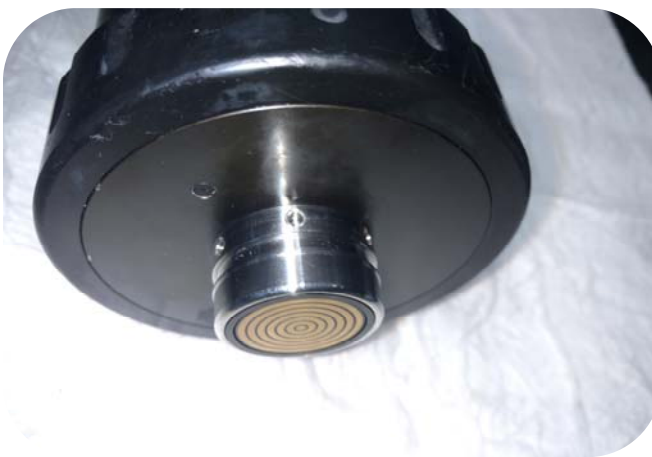
Conector novo instalado

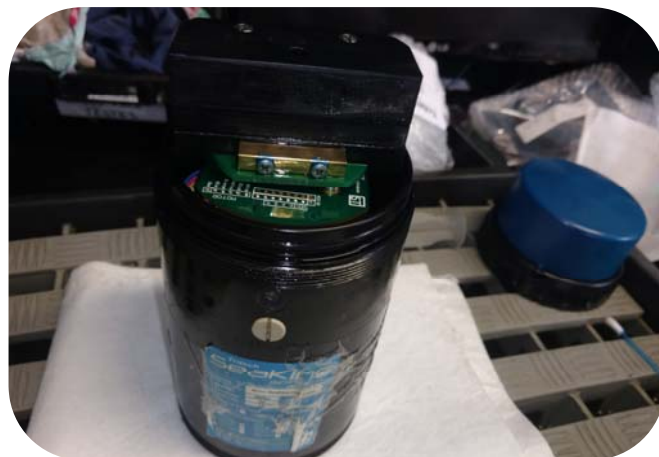
Transdutor em bom estado

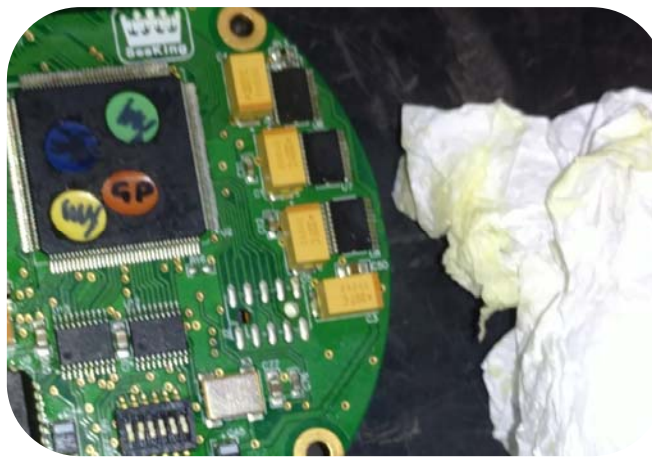
Placas internas sendo limpas do óleo

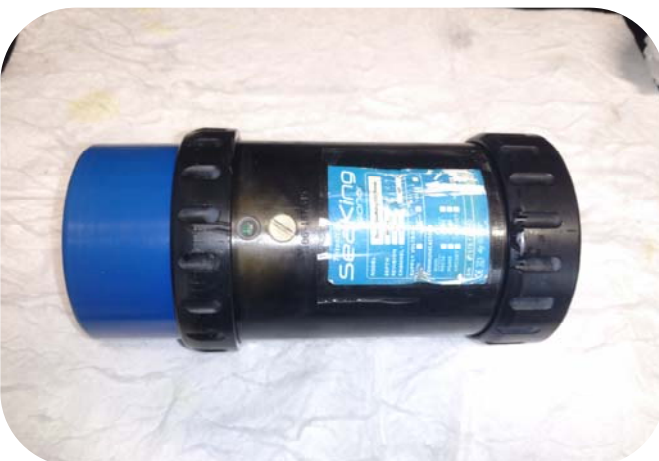
Sonar montado com peças novas

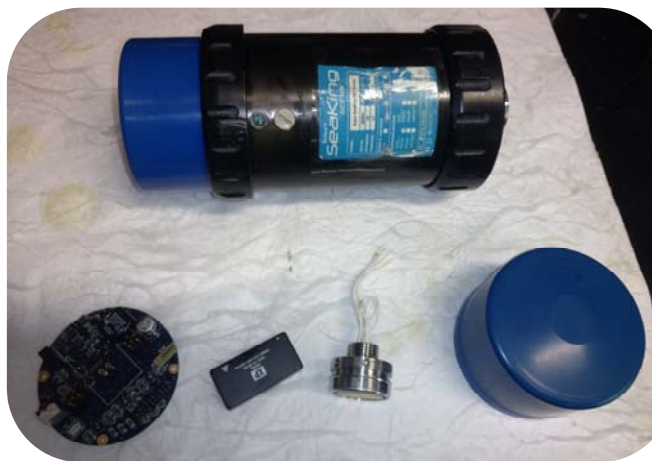
Peças que foram substituídas.

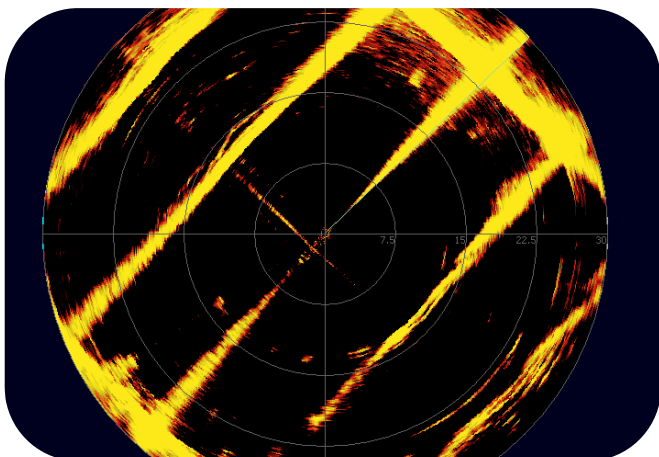
Teste em piscina de 25m em HF

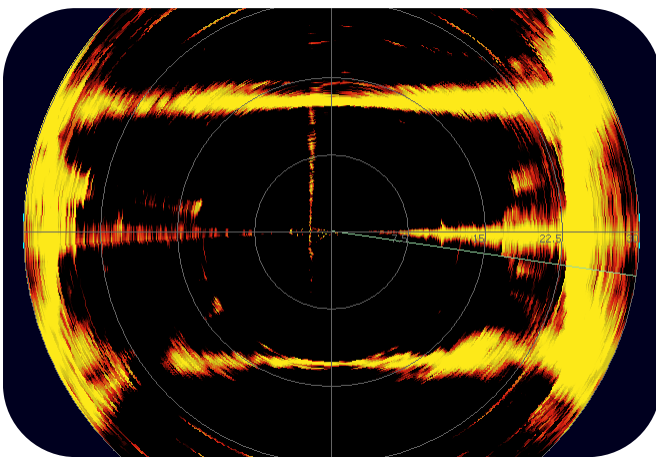
Teste em piscina de 25m em LF

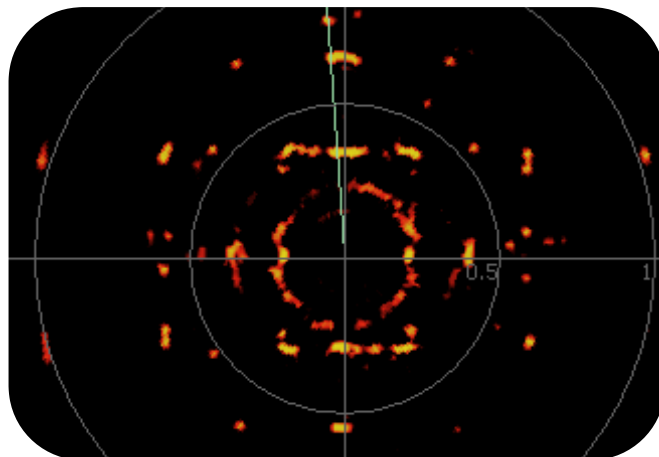
Teste em tanque de 80cm em HF

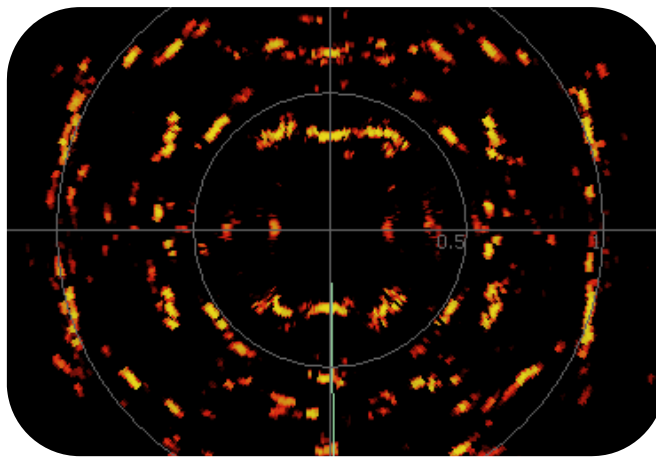
Teste em tanque de 80cm em LF
