MANUTENÇÃO DE SLIP-RING

CLIENTE: C-INNOVATION

Cliente / Parceiro: C-INNOVATION	Contato: Pedro Silva / Sérgio M.	Anexos aplicáveis: Evidências Fotográficas IN & OUT
OS: 2018003	PO: Aberto	Equipamento: Slip-Ring Focal
Data: 02.02.18	Local: Santa Rita do Sapucaí	Referência: SN 1762919P
ATIVIDADE(S) ABRANGIDA(S)		
<input checked="" type="checkbox"/> Avaliação / delineamento de serviço <input type="checkbox"/> Recebimento e aceitação (QA/QC) <input type="checkbox"/> Detalhamento de testes específicos (QA/QC)		
DESCRITIVO TÉCNICO:		
<p>Equipamento (1762919P) recebido em 26.01.18, para serviço de recondição e reparo. Constatada baixa isolamento entre vias de potência, conforme indicação do cliente. Condição ratificada pelo suporte ID, quando da inspeção (de entrada) do equipamento. Centelhamento entre vias de potência visível (Vide evidências fotográficas_IN). O ocorrido não promoveu dano permanente as escovas e anéis, que inviabilizasse sua reutilização. Definiu-se junto ao cliente manutenção Nível 2, para o equipamento em questão.</p> <p>Pelo C of C (em anexo) obtido do fabricante (FOCAL), o equipamento liberado (pela fábrica) em 16 de outubro de 2016, já possui aproximadamente onze a

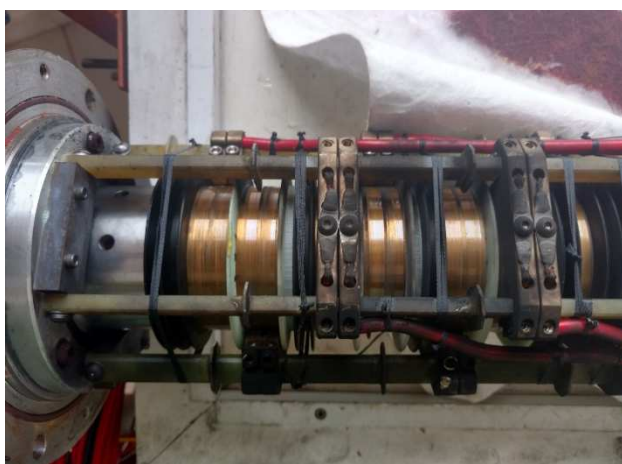
Entrada - escovas e pistas de potência (vista superior)

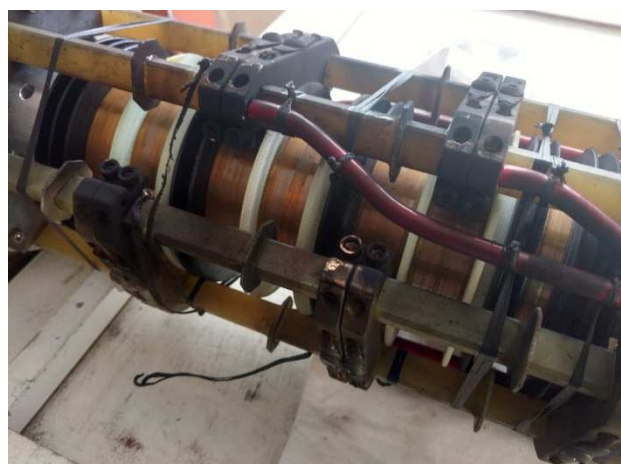
Entrada - escovas e pistas de potência (vista lateral)

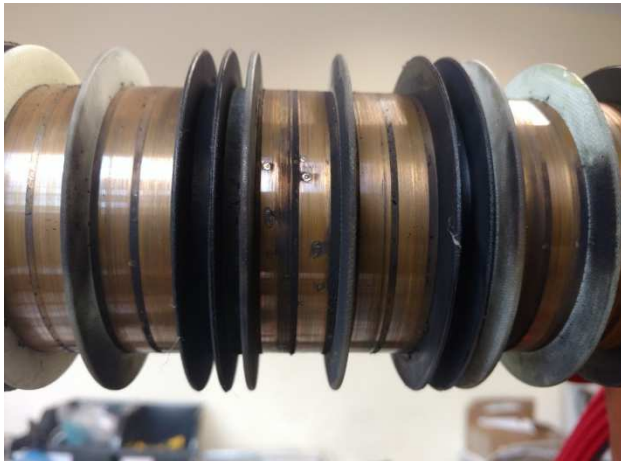
Desmontagem das escovas, sinais de centelhamento em anéis de potência

8. Com o Slip-Ring aberto, verificar: - Contaminação e desgaste das escovas e anéis - Possíveis danos por centelhamento e avarias elétricas	X			X	Slip Ring internamente com muito resíduo de óleo contaminado com poeira condutiva.
9. Realizar testes de isolamento e continuidade. Usar o doc. FO-800-02 <i>*Caso haja danos elétricos, não performar testes de isolamento</i>	X			X	Baixa isolamento para a carcaça e entre vias 400M ohms
10. Realizar testes de atenuação das vias óticas. Usar o doc. FO-800-003. <i>*inspecionar louças e condições dos conectores do FORJ</i>	X		X		Valores registrados no doc – registro de montagem
11. Abrir ordem de serviço e encaminhar orçamento para aprovação	X		X		OS_2018001

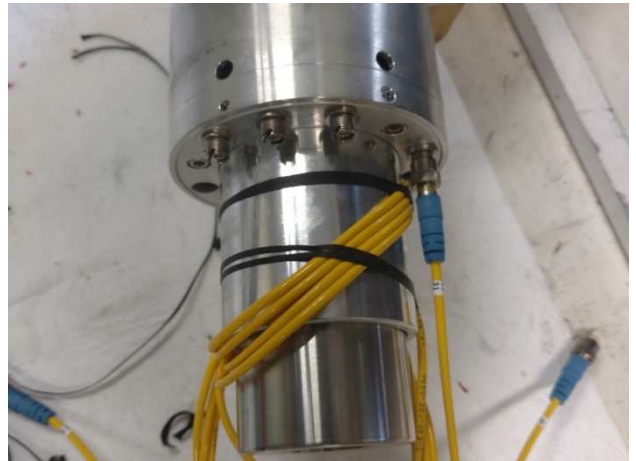
Entrada - Conexões integras da porção óptica

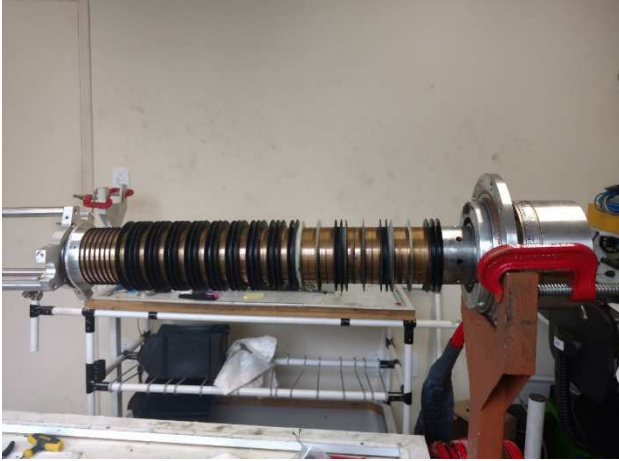
Vista Lateral - Anéis sem escova

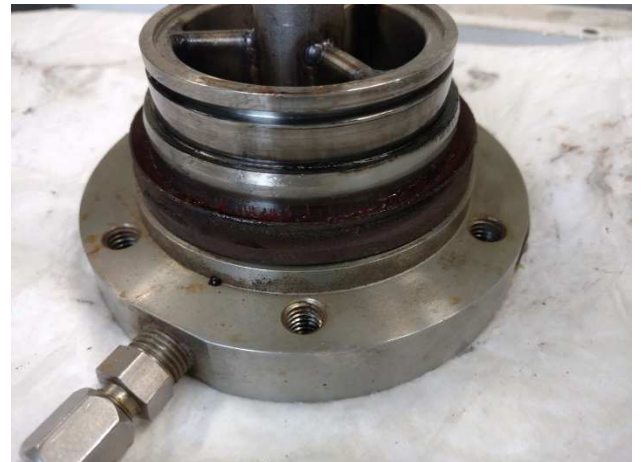
Vista das vedações principais
