MANUTENÇÃO DE SLIP-RING

CLIENTE: C-INNOVATION

Anotações: FORJ SN 29113878		Anotações: Manutenção N2 Realizada em 09/04/2018		Não divulgar esse arquivo sem autorização ID-SUBSEA		DO NOT SCALE DRAWING		REVISION	
						ID-SUBSEA			
						TITLE: Registro de Montagem			
						DWG NO. ID-RM-004		A3	
						SCALE:1:5		SHEET 1 OF 1	
DRAWN Renan S. Ocampo		SIGNATURE		DATE 09/04/18		Modelo: Focal		SN: 1763704P	
CHK'D João Castro		SIGNATURE		DATE 09/04/18		MFG		WEIGHT:	
APPV'D		SIGNATURE		DATE		Q.A.

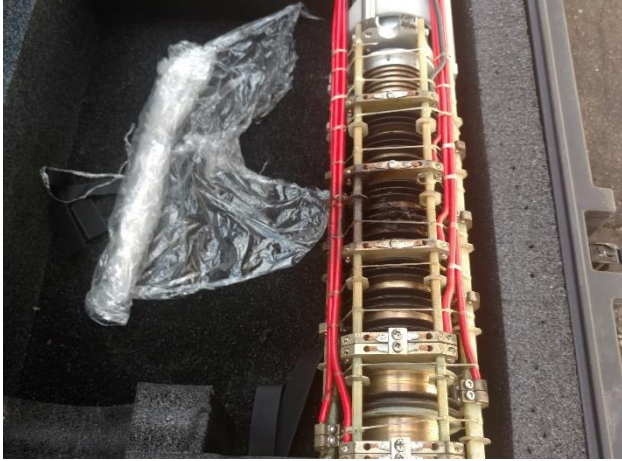
Slip Ring em avaliação (Figura 1)

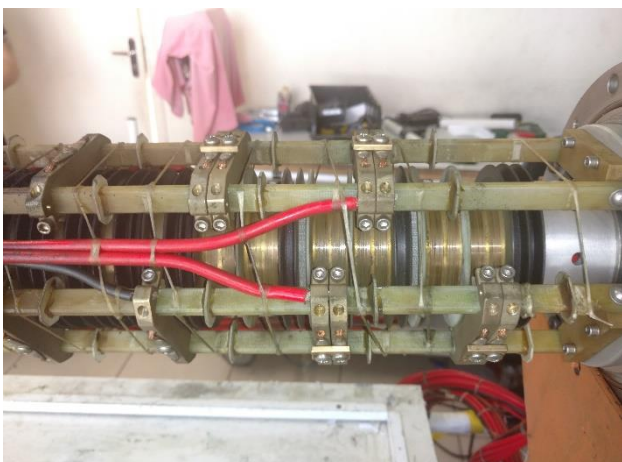
- Isoladores derretidos entre vias de potência (Vide Figura 4).
- Acúmulo considerável de pó condutivo, por desgaste normal das escovas (Vide Figura 5).
- Vestígios de umidade e poeira interna (Vide Figura 2 e 6).
- Apresenta curto entre algumas vias e baixa isolamento (inferior a 350MΩ) entre pistas de Potência.

Vias de potência impregnadas (Figura 5)

Manutenção nível 2 foi executada, o Slip Ring foi todo desmontado e todas as partes mecânicas internas e externas foram limpas, também foram substituídos todos os rolamentos, vedações, isoladores e fibras ópticas.

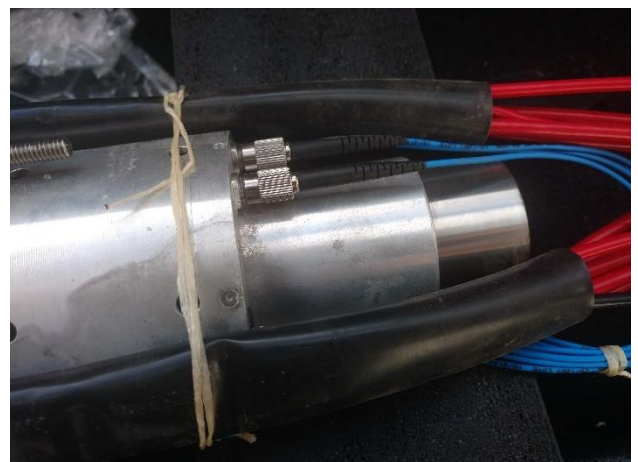
FORJ empoeirado (Figura 6)

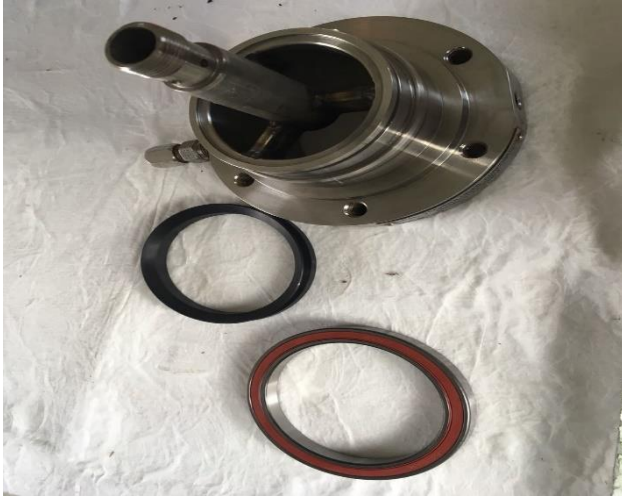
Novo V-Ring e Rolamento (Figura 1)

DESCRIÇÃO	APLICÁVEL		APROVAÇÃO		OBSERVAÇÕES
	SIM	NÃO	SIM	NÃO	
1. Desmontar todo o Slip-Ring (escovas, anéis e porção ótica)	X		X		
2. Verificar integridade das hastes e limpá-las	X		X		
3. Substituir os rolamentos frontal e traseiro, além do V-ring e vedação o'ring do flange principal	X		X		Novas vedações foram instaladas

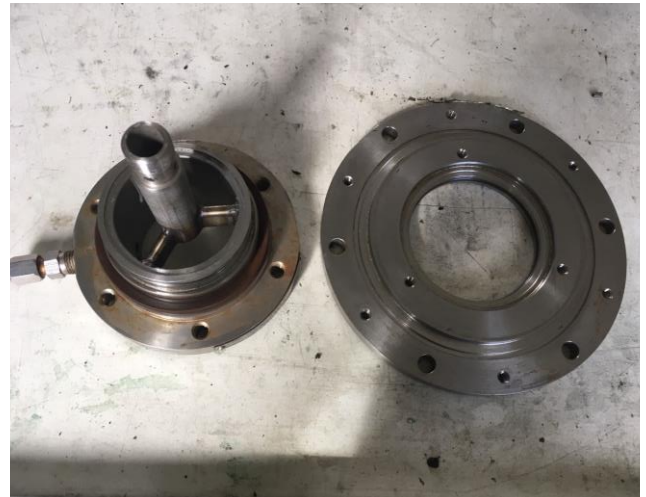
Flange limpo (Figura 2)
